Brf Lisö 1, fuktstatuskontroll källare

Att genomföra en fuktstatusinventering av källare i föreningens båda hus, belägna på Färnebogatan 62 och 64 i Farsta. Syftet med inventeringen är att bedöma hur stort behovet är att utföra en omdränering och att utföra ett nytt utvändigt fuktskydd.

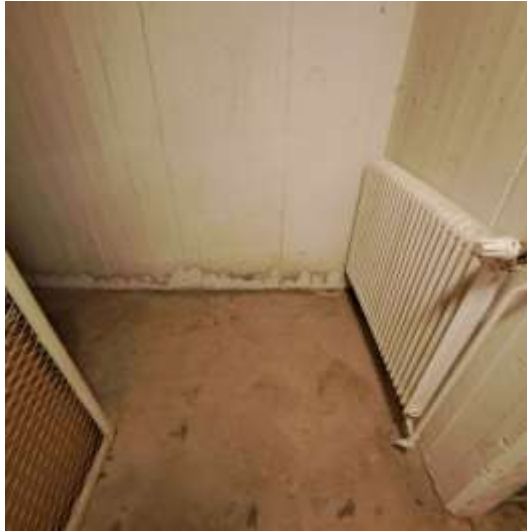
Vid besiktningstillfället noterades enbart mindre tecken på fuktpåverkan i husen. Lokalt förekommer synliga spår på fuktuppsug i väggar, sannolikt från de tillfällen då fritt vatten trängt in i och blivit stående.

Figur 1 Spår av fuktuppsug i motfyllda väggar.

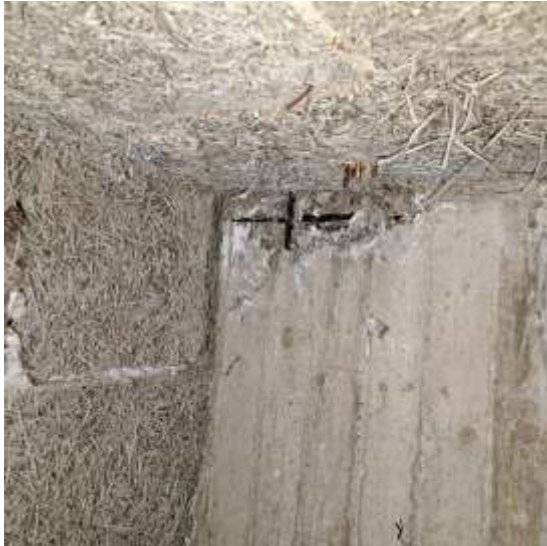
Under entrédörrar till trapphuset i östlig långsida på souterrängplan av hus 62 finns ett blindutrymme där det förekommer en kraftig avvikande lukt av mikrobiell karaktär. Diverse organiskt bråte ligger på golvet och ingjutna träreglar förekommer. Spår av inträngande vatten i form av saltutfällningar noteras i ena övre hörnet mot fasad, se figur 2.

Hyresgäst i angränsande lokal påtalar att det uppstår en avvikande lukt i lokalen i samband med ihållande regn.

Figur 2 Armeringssprängning och saltutfällningar.

- Hårdgjorda ytor justeras så att vatten ej blir stående eller leds in mot husen.
- Blindutrymme under trapp i hus 62 rensas ut från organiskt bråte. Dagvatten leds bort genom justering av marklutningar. Utrymmet utrustas med en mekanisk frånluft för kontinuerlig drift för att undvika luktspridning till angränsande lokal.
- Socklar i burspråk i hyreslokal på norrsida av hus 62 demonteras och byts ut.
- Boende med förråd i nedre källarplan bör uppmuntras att ej placera organiskt material i direktkontakt med bottenplattan. Kartonger och dylikt bör placeras på hyllor.

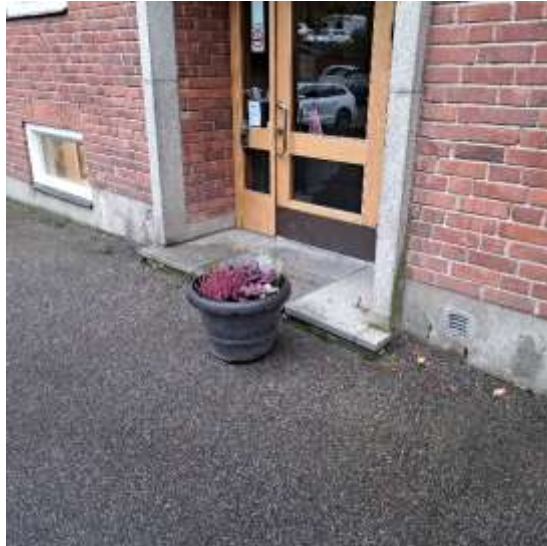
Figur 3 Entréparti ovan blindutrymmet.

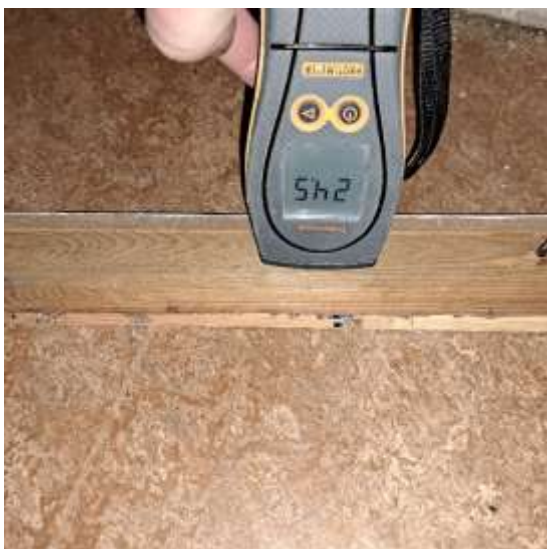
I hus 62 finns en hyreslokal i souterrängplanet på norra sidan. Spår av uppfuktning i form av förhöjda fuktindikationer samt fukt och missfärgningar på sockel noteras på ena sidan av burspråk mot parkering. Utvändigt noteras en tydlig skålbildande sättning i asfalten vilken sannolikt orsakar den lokala uppfuktningen av burspråket.

Figur 4 Förhöjda fuktnivåer i golvsockel mot burspråk.

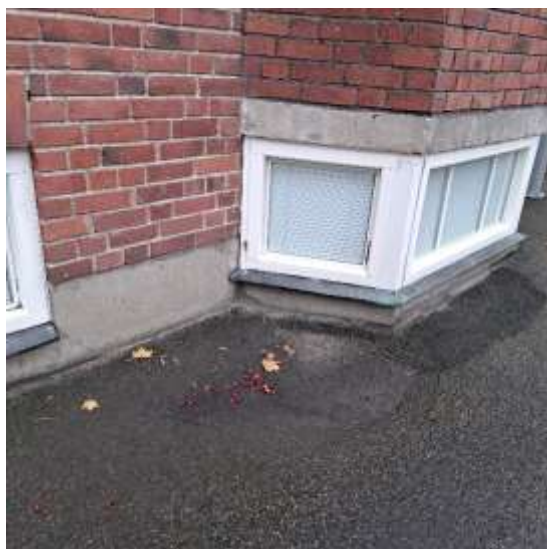
Figur 5 Skålbildande sättning i asfalt utanför burspråk.
