Innehållsförteckning

Brf Lisö 1

Inspektionsutlåtande / Brf Lisö 1**2023-01-24****Adress: Färnebogatan 64 Farsta, Färnebogatan 62 Farsta****Beställare: Bostadsrättsföreningen Lisö 1****Arbetsbeskrivning / Syfte:**

Rörinspektion av dag- och spillvattenledningar i källare samt utgående från huskroppar för statuskontroll inför renovering.

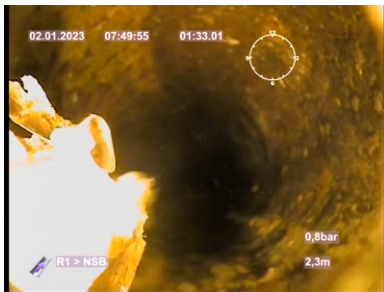
Bildnamn: 1_2_A, Videotid: 21s
Vattenansamling 2. Medför en vattennivå som är från 5 % och upp till 15 % av rörets invändiga höjd.

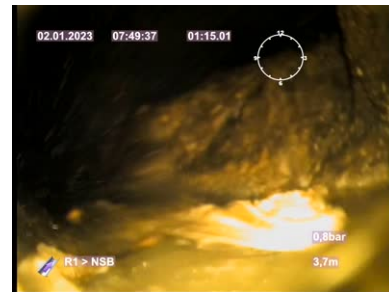
Bildnamn: 1_3_A, Videotid: 93s
Främmande föremål 1. Reduktion av rörets tvärsnittsarea som är mindre än 5 %.

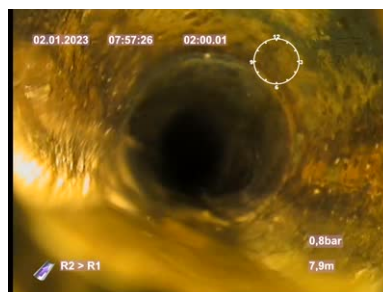
Bildnamn: 5_4_A, Videotid: 120s
Vattenansamling 2. Medför en vattennivå som är från 5 % och upp till 15 % av rörets invändiga höjd.

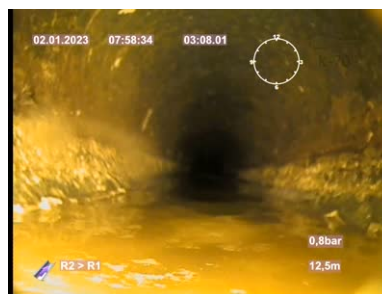
Bildnamn: 5_8_A, Videotid: 188s
Vattenansamling 2. Medför en vattennivå som är från 5 % och upp till 15 % av rørets invändiga höjd.

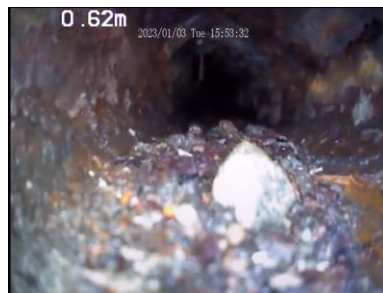
- #2 Avstånd: 0.62 m. Grad: 2 Sediment 2. Reduktion av rörets tvärsnittsarea som är från 5% och upp till 15%[annan](#).
- #3 Avstånd: 0.83 m. Grad: 2 Ytskada 2.

Bildnamn: 8_2_A, Videotid: 8s
Sediment 2. Reduktion av rörets tvärsnittsarea som är från 5% och upp till 15%, [annan](#).

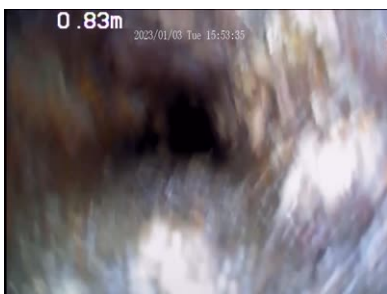
Bildnamn: 8_3_A, Videotid: 11s
Ytskada 2.

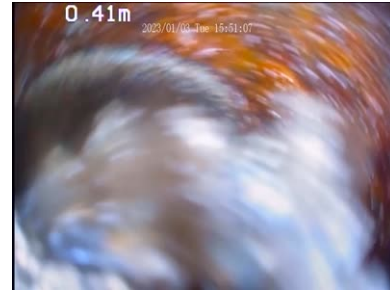
- #2 Avstånd: 0.52 m. Grad: 2 Sediment 2. Reduktion av rörets tvärsnittsarea som är från 5% och upp till 15%[annan](#).

Bildnamn: 17_2_A, Videotid: 7s
Sediment 2. Reduktion av rörets tvärsnittsarea som är från 5% och upp till 15%, [annan](#).

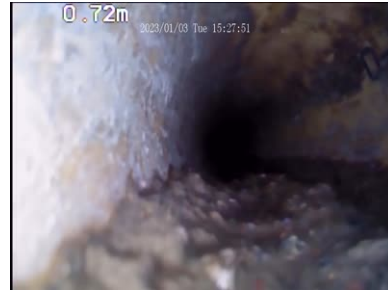
- #2 Avstånd: 0.83 m. Grad: 2 Sediment 2. Reduktion av rörets tvärsnittsarea som är från 5% och upp till 15%[annan](#).

Bildnamn: 21_2_A, Videotid: 8s
Sediment 2. Reduktion av rörets tvärsnittsarea som är från 5% och upp till 15%, [annan](#).

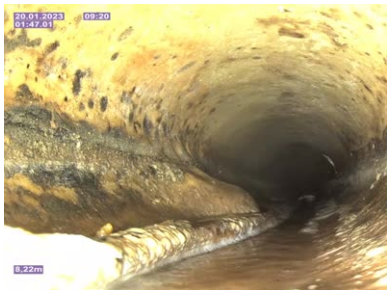
Vid inspektion av rören kan vi notera att det är rörinfodrat. vi noterar att det är en bula som vi noterar som grad 2-3. För övrigt ser spillvattnet bra ut.

Bildnamn: 26_5_A, Videotid: 107s
Bula 3. Reduktion av tvärsnittsarean på 15-30 %.

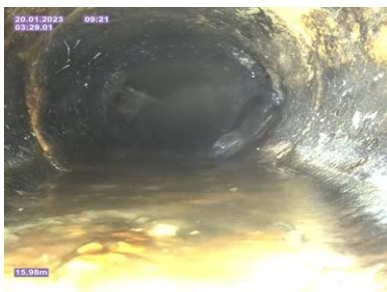
Bildnamn: 26_7_A, Videotid: 209s
Vattenansamling 1. Medför en vattennivå som är mindre än 5 % av rörets invändiga höjd.

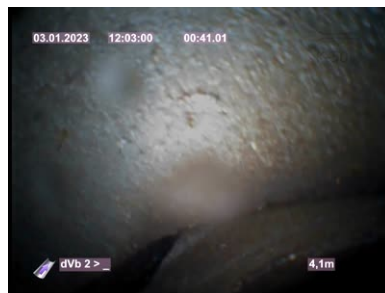
- #2 Avstånd: 4.10 m. Grad: 3 Fogförskjutning 3. Axiell förskjutning där fogen inte är öppen och där risk för öppen fog inte bedöms föreligga.
- #6 Avstånd: 19.20 m. Grad: 3 Fogförskjutning 3. Axiell förskjutning där fogen inte är öppen och där risk för öppen fog inte bedöms föreligga.
- #7 Avstånd: 20.30 m. Grad: 3 Fogförskjutning 3. Axiell förskjutning där fogen inte är öppen och där risk för öppen fog inte bedöms föreligga.
- #8 Avstånd: 21.70 m. Grad: 1 Inhuggen Servis 1: Inträngande <10%.
- #9 Avstånd: 27.10 m. Grad: 3 Fogförskjutning 3. Axiell förskjutning där fogen inte är öppen och där risk för öppen fog inte bedöms föreligga.
- #10 Avstånd: 28.90 m. Grad: 4 Ytskada 4. / Misstänker på börjat håll i tak, rasrisk.

Bildnamn: 29_2_A, Videotid: 41s
Fogförskjutning 3. Axiell förskjutning där fogen inte är öppen och där risk för öppen fog inte bedöms föreligga.

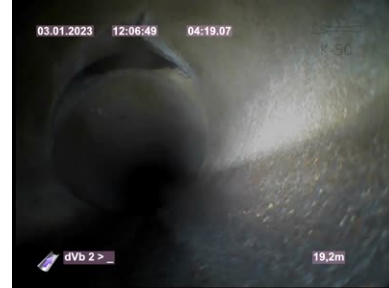
Bildnamn: 29_6_A, Videotid: 259s
Fogförskjutning 3. Axiell förskjutning där fogen inte är öppen och där risk för öppen fog inte bedöms föreligga.

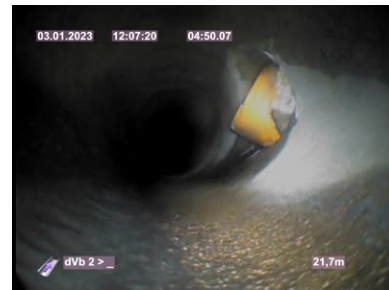
Bildnamn: 29_8_A, Videotid: 290s
Inhuggen Servis 1: Inträngande <10%.

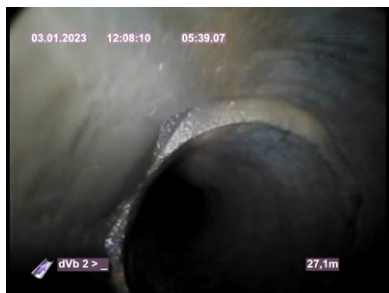
Bildnamn: 29_9_A, Videotid: 339s

Fogförskjutning 3. Axiell förskjutning där fogen inte är öppen och där risk för öppen fog inte bedöms föreligga.

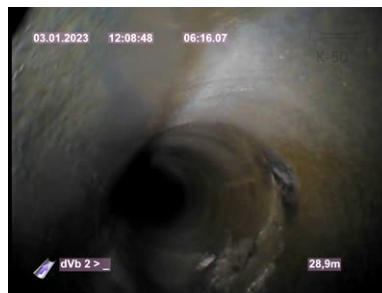
Bildnamn: 29_10_A, Videotid: 376s

Vi har även filmat dagvattnet från runt huset och kunde endast notera ett misstänk påbörjat hål i taket utanför byggnad.

Ytskada 4.

Rörinfodra dagvattenledningarna i port 64+62

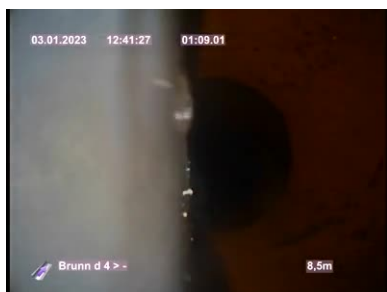
Bildnamn: 31_3_A, Videotid: 69s

- #3 Avstånd: 8.50 m. Grad: 2 Vattenansamling 2. Medför en vattennivå som är från 5 % och upp till 15 % av rörets invändiga höjd.
- #4 Avstånd: 8.90 m. Grad: 3 Sediment 3. Reduktion av rörets tvärsnittsarea som är från 15% och upp till 30%[annan](#).

Vattenansamling 2. Medför en vattennivå som är från 5 % och upp till 15 % av rörets invändiga höjd.
