Brf Lisö
Färnebogatan 62-64
123 42 Farsta

Undersökning av källarväggar vid Brf Lisö - Farsta

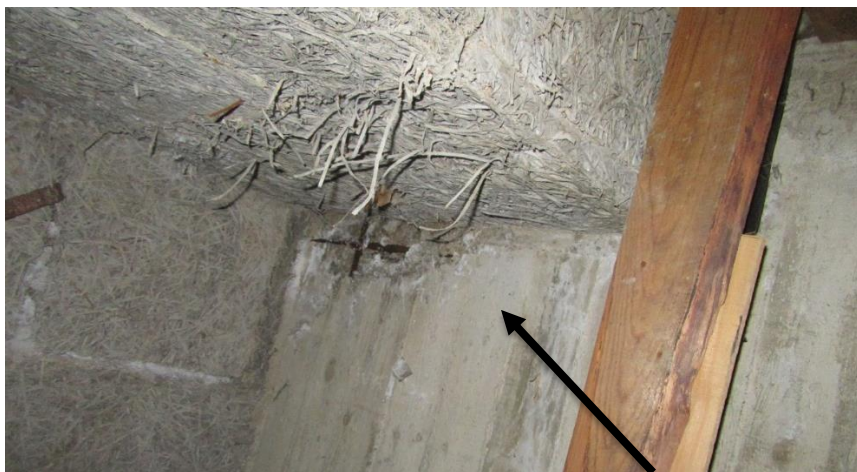
BILD 1. Synlig armering med armeringskorrison under entrétrappan i hus 62. Vid undersökningstillfället var betongkonstruktionen torr.

Generellt har källarväggarna inga beständighetsproblem när det gäller betongkonstruktioner, dvs. de är i bra skick. Endast en mindre lokal skada av estetisk karaktär har påträffats under entrétrappan i hus 62. Inga aktiva läckage noterades på betongväggarna vid undersökningstillfället.

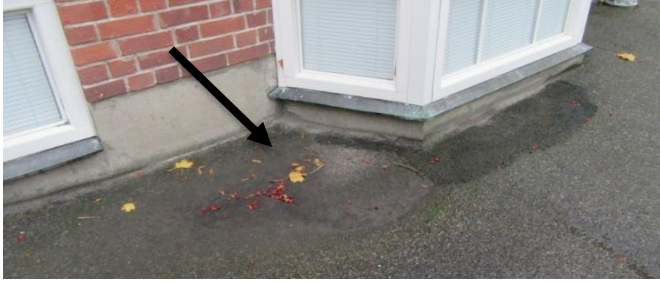
BILD 2. Sättningar i asfalt utanför källarvägg i hus 62.

RISE ser i dagsläget inga akuta behov av dränera om fastigheternas källarväggar. Befintliga dräneringssystem kan behållas tills vidare, däremot en kontroll av eventuella fuktbelastningar rekommenderas vart 5 år eller vid behov.
