Innehållsförteckning

Brf Lisö 1

Inspektionsutlåtande / Brf Lisö 1**2023-01-24****Adress: Färnebogatan 64 Farsta, Färnebogatan 62 Farsta****Beställare: Bostadsrättsföreningen Lisö 1****Arbetsbeskrivning / Syfte:**

Rörinspektion av dag- och spillvattenledningar i källare samt utgående från huskroppar för statuskontroll inför renovering.

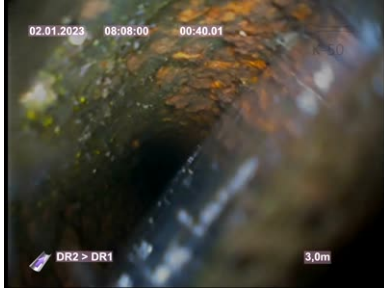
Bildnamn: 3_1_A, Videotid: 40s
Vattenansamling 3. Medför en vattennivå som är från 15 % - 30 % av rörets
invändiga höjd.

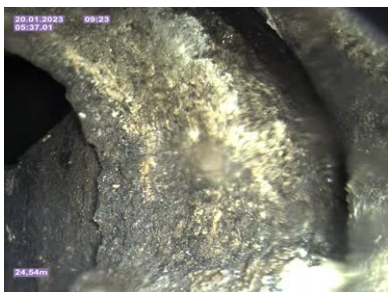
Bildnamn: 26_11_A, Videotid: 337s
Materialförändring till **betong**.

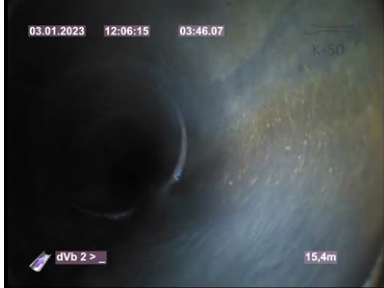
Bildnamn: 29_5_A, Videotid: 226s
Materialförändring till, **betong**.
