Innehållsförteckning

Brf Lisö 1

Inspektionsutlåtande / Brf Lisö 1**2023-01-24****Adress: Färnebogatan 64 Farsta, Färnebogatan 62 Farsta****Beställare: Bostadsrättsföreningen Lisö 1****Arbetsbeskrivning / Syfte:**

Rörinspektion av dag- och spillvattenledningar i källare samt utgående från huskroppar för statuskontroll inför renovering.

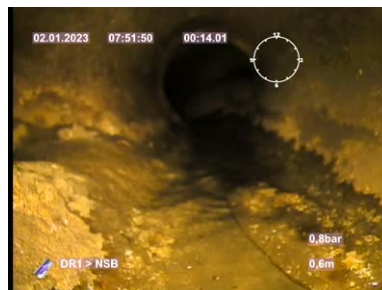
Bildnamn: 2_2_A, Videotid: 14s
Grenrör, klockan 09.

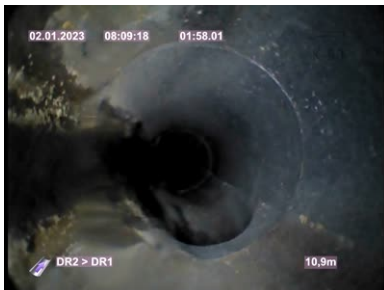
Bildnamn: 3_3_A, Videotid: 118s
Grenrör, **klockan 05**.

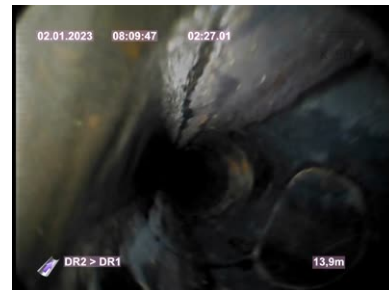
Bildnamn: 3_4_A, Videotid: 147s
Renslucka.

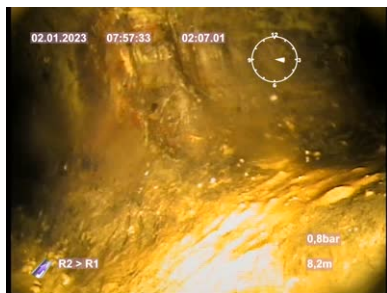
Bildnamn: 5_5_A, Videotid: 127s
Grenrör, klockan 03.

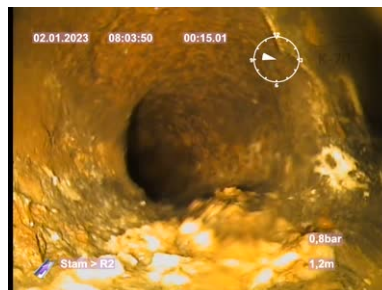
Bildnamn: 6_2_A, Videotid: 15s
Grenrör, klockan 09.

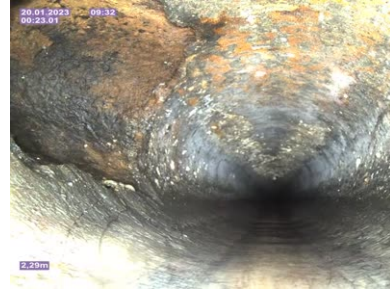
Bildnamn: 22_2_A, Videotid: 23s
Grenrör, **klockan 09.**

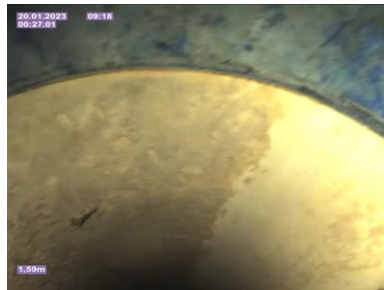
Bildnamn: 26_2_A, Videotid: 27s
Materialförändring till, flexibelt foder.

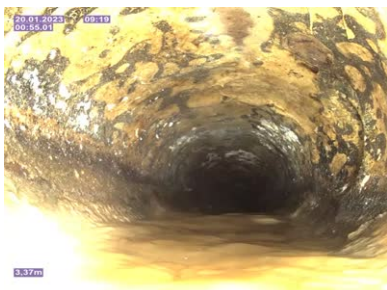
Bildnamn: 26_3_A, Videotid: 55s
Grenrör, klockan 03.

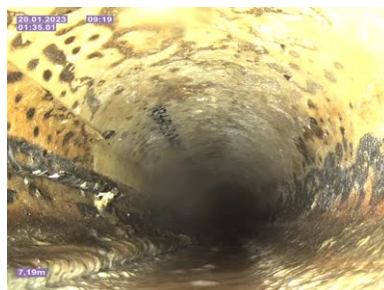
Bildnamn: 26_4_A, Videotid: 95s
Vattenansamling 1. Medför en vattennivå som är mindre än 5 % av rörets
invändiga höjd.

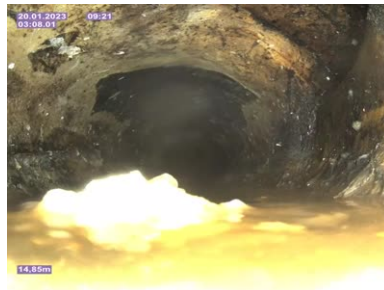
Bildnamn: 26_6_A, Videotid: 188s
Grenrör, **klockan 01**.

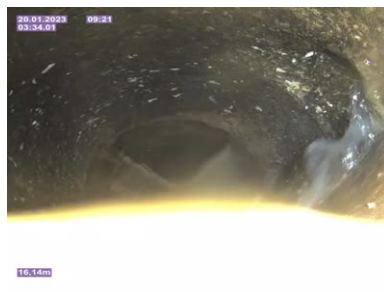
Bildnamn: 26_8_A, Videotid: 214s
Grenrör, **klockan 02**.

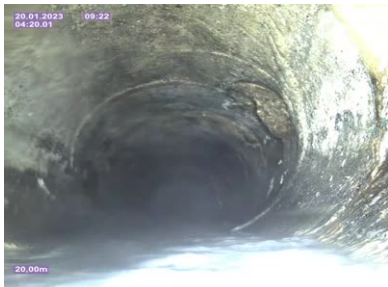
Bildnamn: 26_9_A, Videotid: 260s
Grenrör, **klockan 02**.

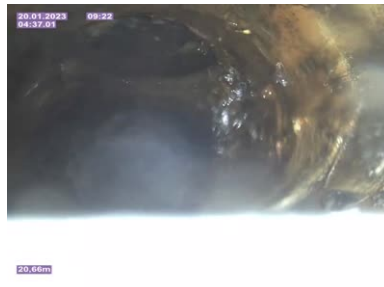
Bildnamn: 26_10_A, Videotid: 277s
Renslucka.

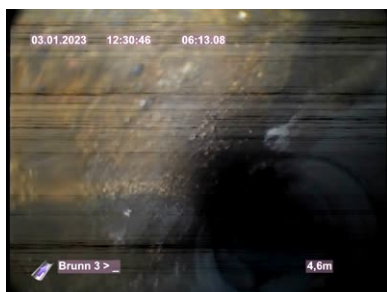
Bildnamn: 28_3_A, Videotid: 373s
Grenrör, **klockan 03.**

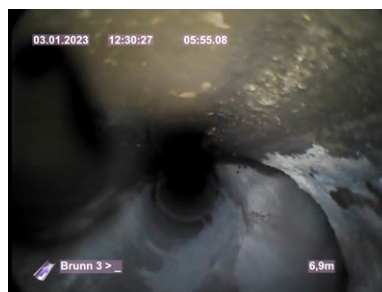
Bildnamn: 28_4_A, Videotid: 355s
Grenrör, **klockan 09.**

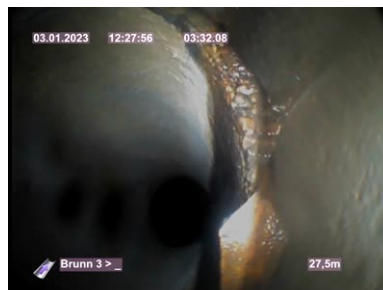
Bildnamn: 28_6_A, Videotid: 212s
Fogförskjutning 3. Axiell förskjutning där fogen inte är öppen och där risk för öppen fog inte bedöms föreligga.

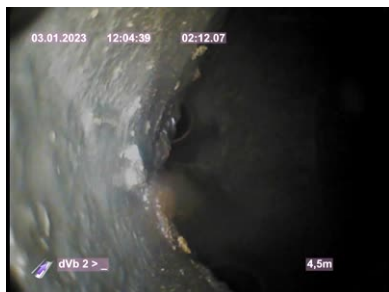
Bildnamn: 29_3_A, Videotid: 132s
Nedstigningsbrunn.

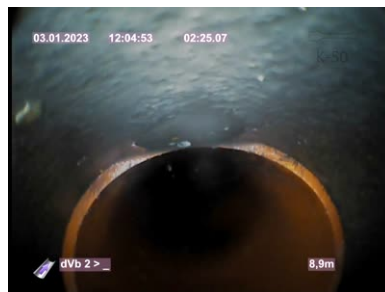
Bildnamn: 29_4_A, Videotid: 145s
Materialförändring till, [plast](#).

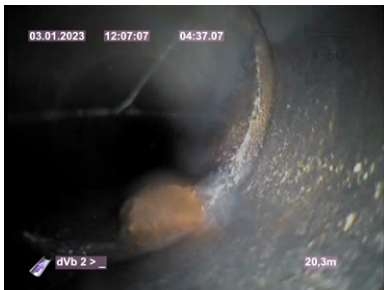
Bildnamn: 29_7_A, Videotid: 277s
Fogförskjutning 3. Axiell förskjutning där fogen inte är öppen och där risk för öppen fog inte bedöms föreligga.

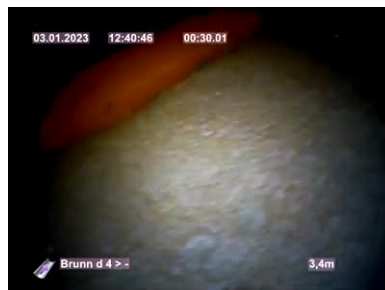
Bildnamn: 31_2_A, Videotid: 30s
Materialförändring till, [plast](#).
